LAVORI SU VARI FRONTI Il parroco don Luigi Dalla Bona ha affidato la progettazione all'architetto Andrea Scudella

Completato il restauro della chiesa di Grantorto

Gli interventi più difficili hanno riguardato le cinque statue della facciata intaccate da agenti atmosferici, muschi e colonie fungine

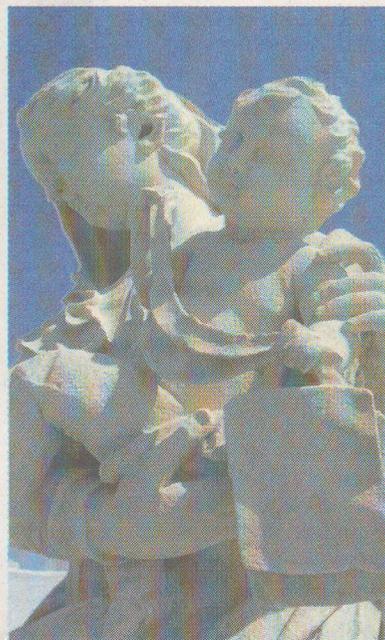
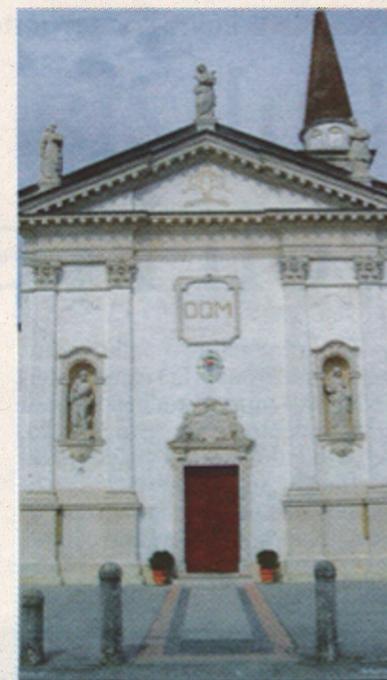
gine, licheni e muschi, a cui si deve aggiungere il naturale ciclo del gelo-disgelo, avevano provocato una serie di macchie di colore scuro causate dal rilascio di pigmentazione sullo strato superficiale. Gli agenti atmosferici, inoltre, avevano favorito il formarsi di micro-fratture anche sulla facciata, le quali, cadendo, avrebbero messo a nudo lo strato di pietra sottostante.

La parrocchiale di Grantorto dopo il restauro. A fianco: una delle statue riportate allo splendore originario

cisa l'architetto Scudella - ha voluto mantenere l'invecchiamento del tempo, cioè la "patina", evitando un eccessivo sbiancamento, che avrebbe stonato nel contesto generale. L'idea è quella di conservare le statue con interventi mirati di protezione ogni due o tre anni. In questo modo, il loro valore artistico rimarrà inalterato e anzi si consoliderà. Per l'opera di restauro abbiamo cominciato con un'analisi biochimica degli agenti deterioranti. Stabilita la natura del degrado, siamo intervenuti con un trattamento biocida a impacco preceduto dal necessario pre-consolidamento. Nelle zone interessate da disgregazione, abbiamo eseguito anche il fissaggio delle scaglie mobili e delle isole pericolanti con ponti in resina. Infine, bisturi, spatole e strumenti ortodontici, sapientemente usati dalla dottoressa Monica Pregnolato, hanno permesso di rimuovere definitivamente lo sporco. Pastiglie di sali inorganici e abbondante risciacquo con acqua demineralizzata hanno completamente ripulito la superficie delle cinque statue».

rino della facciata. Infine sono stati ripuliti tutti gli elementi in pietra collocati in facciata, come le dentellature del timpano, i capitelli, i basamenti, le modanature e i vasi laterali.
